Empresa responsável			
Nome Ecol Serviços Terceirizados 2.0	Razão social DGX		
E-mail de contato Leticia.martins@ecolfacilities.com.br	Telefone fixo (43) 3321-3745		
Celular / WhatsApp +55 (43) 98431-3129			
Cliente			
Nome	Razão social		
E-mail	Endereço		
Informações do serviço			
Tempo de início do atendimento menos de 1 segundo	Tempo de finalização do atendimento		
Início do Trabalho			
Horário de início 06:58:05			
Localização GPS -25.5998708, -49.3839173 (-25.5998708; -49.3839173)			
Diagnóstico			
Descrição do diagnóstico Foi realizado na Davita Arucaria os seguintes trabalhos concerto da janela da sala de reuso retirada de 5 dispenseres obsoletos conserto poltrona de hemodiálise pintura da balança e trocado dobradiças de potas de gabinete da pia total de 5 pe			
Registro fotográfico			
Fotos

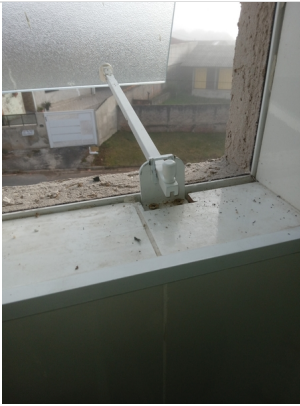
<p style="text-align: center;">Concerto concluído</p>	Fotos

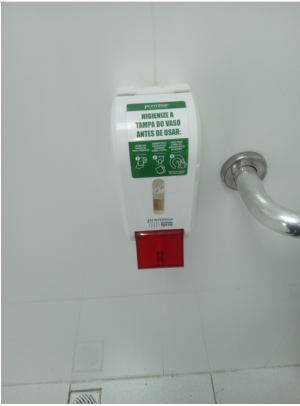
<p style="text-align: center;">Retirar disoenser inconpativel</p>	Fotos

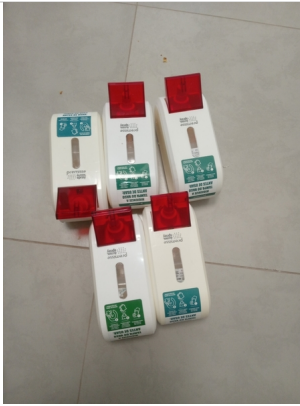
<p style="text-align: center;">Dispenser retirado</p>

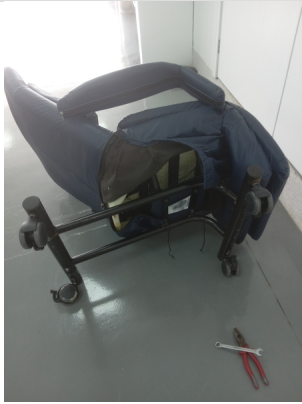
Concerto da poltrona de hemodiálise

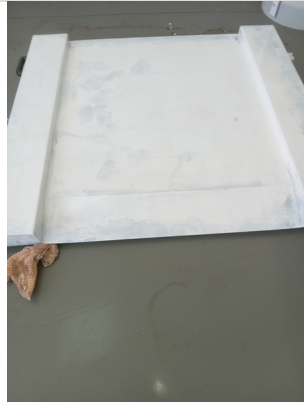
Realizando pintura da balança

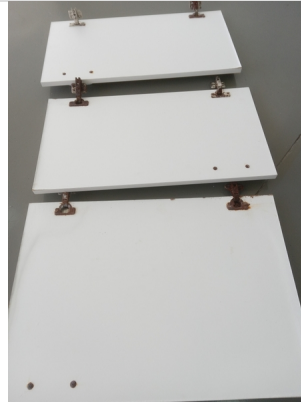
Troca das dobradiças
