Por: Joarez Almeida (joarez.almeida@ecofacilities.com.br)

Em: 11/05/2023 08:06

Ordem de Serviço de Manutenção - Davita Araucaria

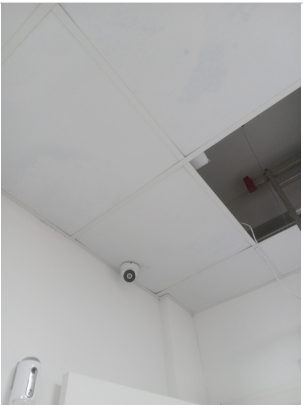
<p>Concerto da câmera do almoxarifado</p>	<p>Fotos</p>

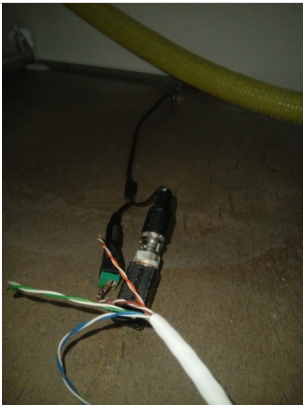
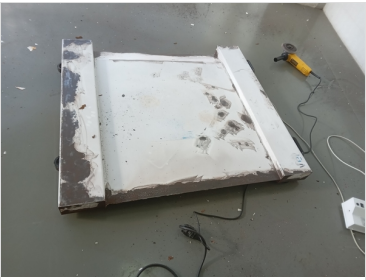
<p>Lixamento e preparação da balanço para pintura</p>
Observações		
Observações A pintura da balanço será realizada na próxima visita		
Fim do Trabalho
