Por: Joarez Almeida (joarez.almeida@ecolfacilities.com.br)

Em: 19/05/2023 17:23

Empresa responsável			
<b>Nome</b> Ecol Serviços Terceirizados 2.0	<b>Razão social</b> DGX		
<b>E-mail de contato</b> Leticia.martins@ecolfacilities.com.br	<b>Telefone fixo</b> (43) 3321-3745		
<b>Celular / WhatsApp</b> +55 (43) 98431-3129			
Cliente			
<b>Nome</b>	<b>Razão social</b>		
<b>E-mail</b>	<b>Endereço</b>		
Informações do serviço			
<b>Tempo de início do atendimento</b> menos de 1 segundo	<b>Tempo de finalização do atendimento</b>		
Início do Trabalho			
<b>Horário de início</b> 07:47:17			
<b>Localização GPS</b> -25.4608568, -49.2996736 (-25.4608568; -49.2996736)			
Diagnóstico			
<b>Descrição do diagnóstico</b> Foi realizado na Davita Vila Isabel os seguintes trabalhos limpeza de galhos no telhado concerto de uma fechadura instalação de 2 prendedores de porta concerto de vazamento na máquina de lavar roupas concerto da cerca elétrica e instalação de de um suporte para instalação de filtro de água

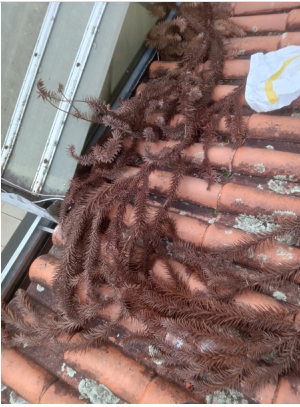
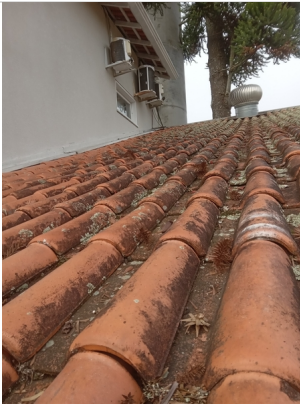
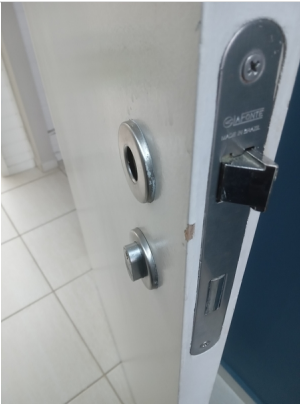
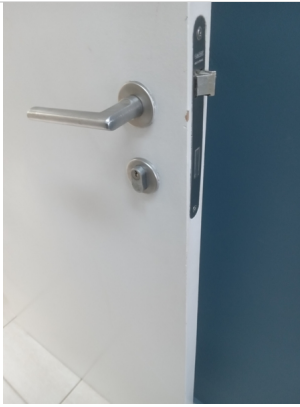
Retirada de galhos sobre o telhado	Telhado limpo

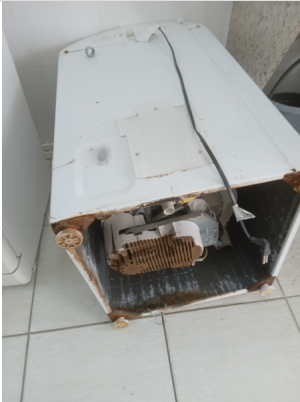
Concertada máquina de lavar

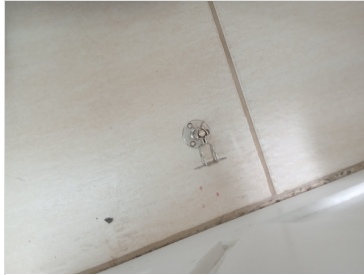
Colocar 2 prendemos para porta

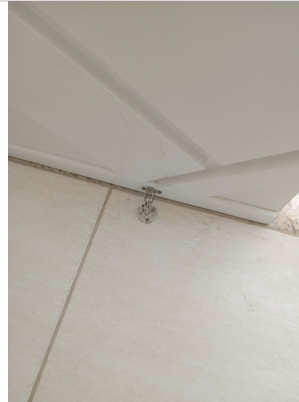
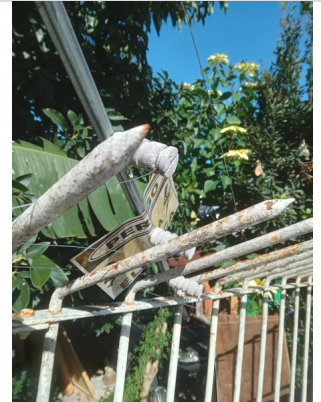
Concerto da cerca elétrica

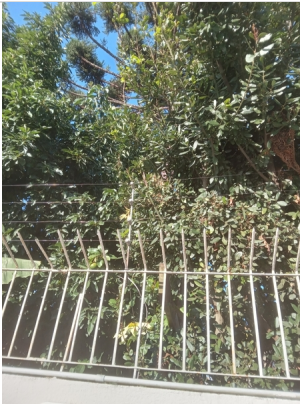
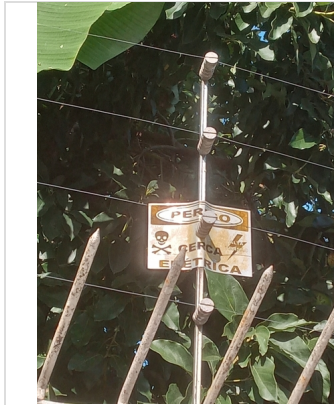
Cerca elétrica concertada

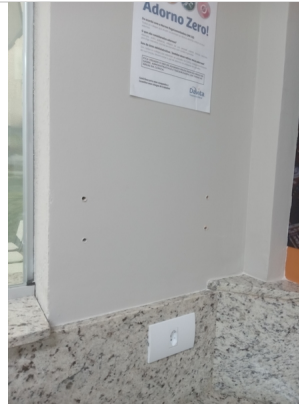
Colocação de um suporte para instalação  
qdo filtro de água
