Por: Joarez Almeida (joarez.almeida@ecofacilities.com.br)

Em: 19/05/2023 17:15

Ordem de Serviço de Manutenção - Davita vila isabel

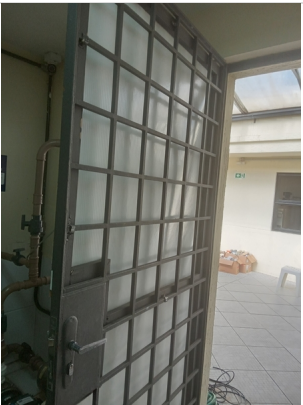
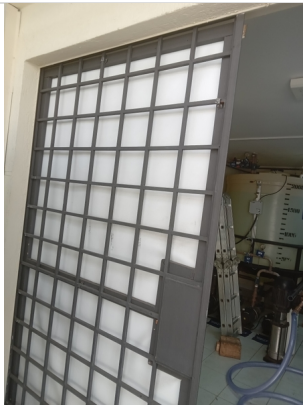
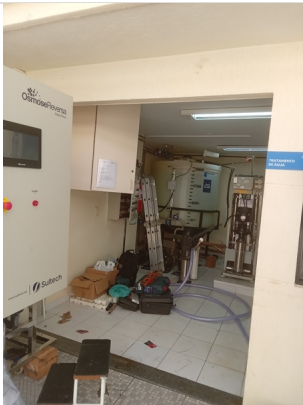
Empresa responsável		
Nome Ecol Serviços Terceirizados 2.0	Razão social DGX	
E-mail de contato Leticia.martins@ecofacilities.com.br	Telefone fixo (43) 3321-3745	
Celular / WhatsApp +55 (43) 98431-3129		
Cliente		
Nome	Razão social	
E-mail	Endereço	
Informações do serviço		
Tempo de início do atendimento menos de 1 segundo	Tempo de finalização do atendimento	
Início do Trabalho		
Horário de início 12:38:20		
Localização GPS -25.4869197, -49.2983751 (-25.4869197; -49.2983751)		
Diagnóstico		
Descrição do diagnóstico Foi realizado na Davita novo mundo a retirada de 2 portas de ferro		
Registro fotográfico		
Fotos	Fotos	Fotos

Retirar 2 portas de ferro	Retirada concluído
Observações		
Observações Trabalho extra		
Fim do Trabalho
