Empresa responsável		
Nome Ecol Serviços Terceirizados 2.0	Razão social DGX	
E-mail de contato Letícia.martins@ecofacilities.com.br	Telefone fixo (43) 3321-3745	
Celular / WhatsApp +55 (43) 98431-3129		
Cliente		
Nome	Razão social	
E-mail	Endereço	
Informações do serviço		
Tempo de início do atendimento menos de 1 segundo	Tempo de finalização do atendimento	
Pontuação total: 95% (19.0/20.0)		
Equipe - Colaboradores		
Quantidade de Colaboradores no Posto 16		
Vistoria em Cartão Ponto / Ponto Mais:	Conforme	solicitações em dias
Alguma demanda a ser levantada sobre a equipe? Pendências ou informações relevantes? Não		
Encarregado: está engajado e controlando as atividades da Equipe, assim como colaborando com os procedimentos do Cliente e da ECOL?	Conforme	atendendo as necessidades do cliente
Existe Alguma Programação de Férias? Caso exista descrever quais são: Sim, welton Pinheiro da costa 19/06/23		
Existe Dúvidas sobre benefícios, RH, procedimentos, etc... por parte dos colaboradores? Caso exista descrever quais são: Não

Pontuação total: 95% (19.0/20.0)

Fechamento da Visita Técnica

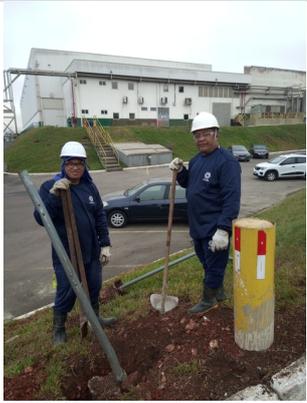
Uniformes e EPIs: todos estão devidamente uniformizados, os uniformes e EPIs são de ótima qualidade e não apresentam nenhuma reclamação, defeito ou falta?	Conforme	uniforme padrão

Uniforme padrão

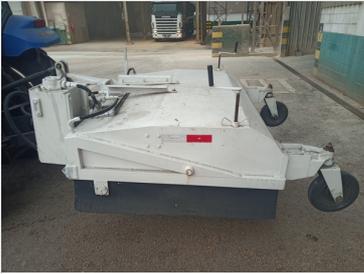
Vistoria em Equipamentos: Manutenção, conservação e zelo	Conforme	manutenção preventiva ok
Maquinas de Grande Porte: Manutenção, conservação e zelo	Conforme	ok conforme checkliste do operador
Vassourão: esta em ótimo estado e em funcionamento?	Conforme	sim ok, troca de cerda concluída dia 18/05/23

Troca da cerda concluída 8/5/23

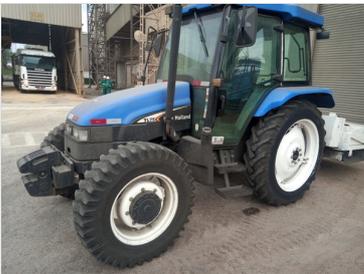
Manutenção preventiva ok

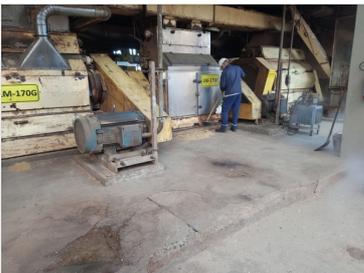
Limpeza de fabrica preparação

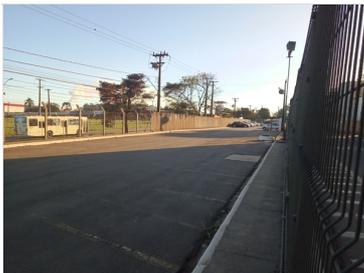
Limpeza de estacionamento externo

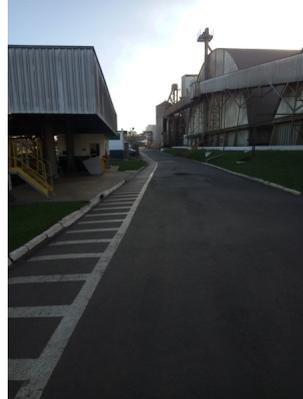
Classificação ok

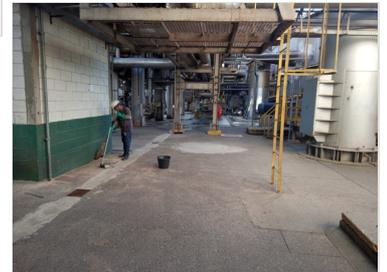
Limpeza de fabrica utilidades ok

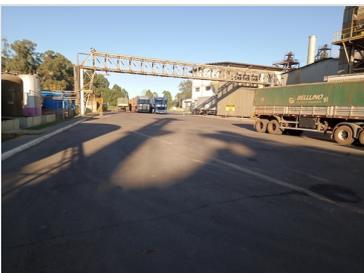
Utilidades ok

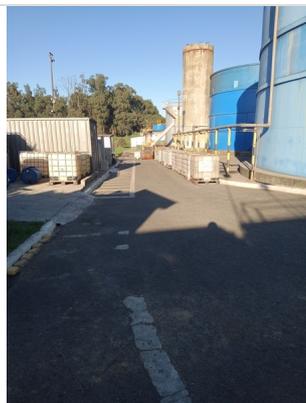
ETE OK

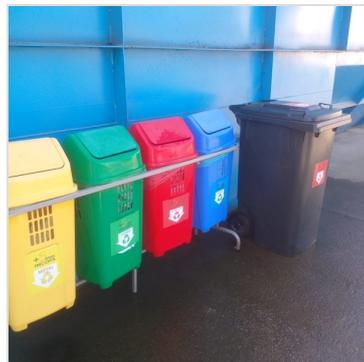
Limpeza de lixeiras do patio

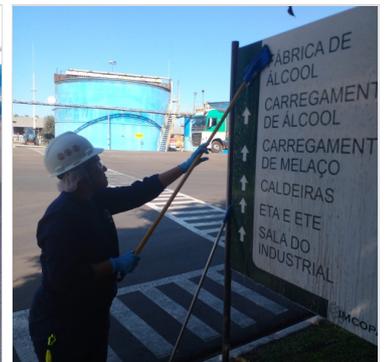
Limpeza mensal de placas indicativas

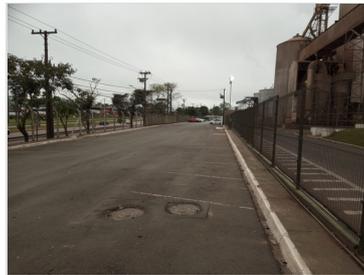
Estacionamento externo ok

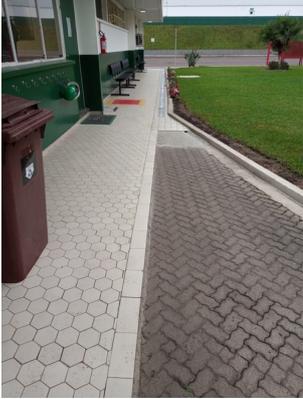
Ok

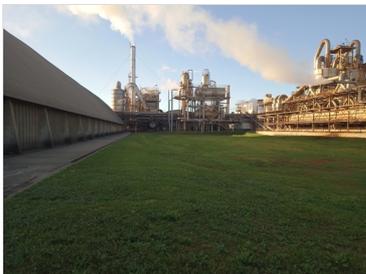
Utilidades ok

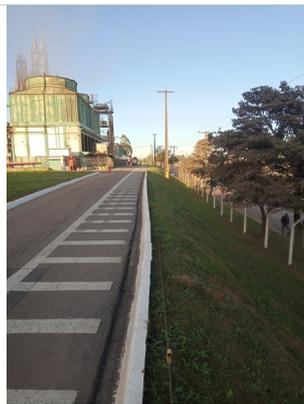
SPC lado avenida

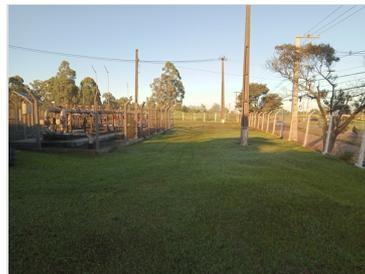
Central de gás ok

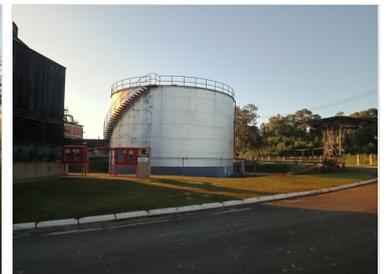
Tancagem de melaço e álcool ok

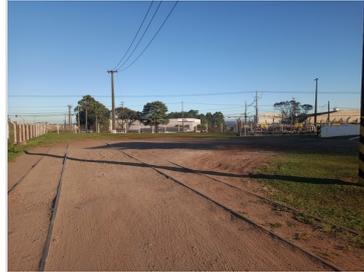
Central de gás ok

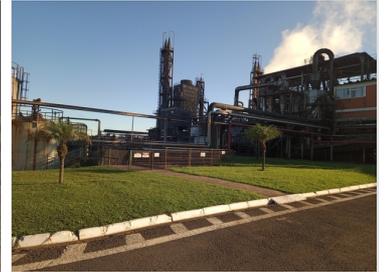
Tancagem de álcool

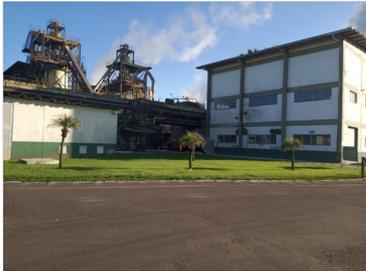
Entrada spc ok

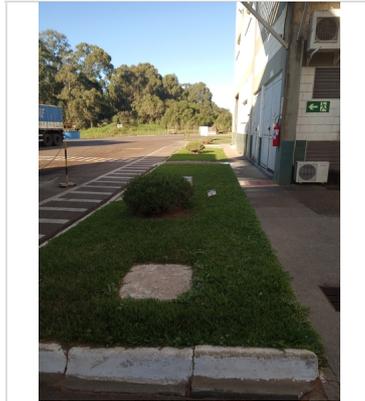
Industrial ok

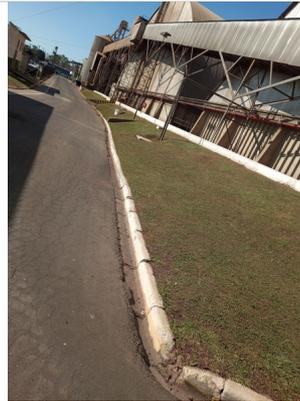
Silo 1 e 2 ok

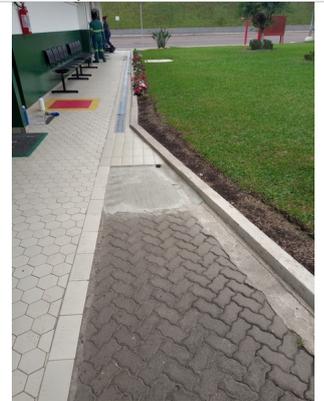
Recuperação de desnível em calçadas

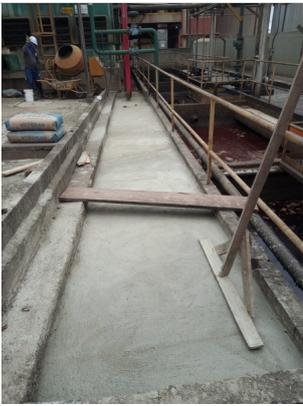
Nivelamento de piso no retangular

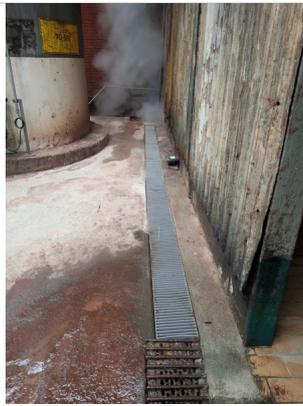
Construção de dreno na refinaria

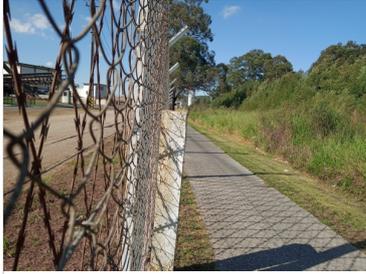
Cerca externa

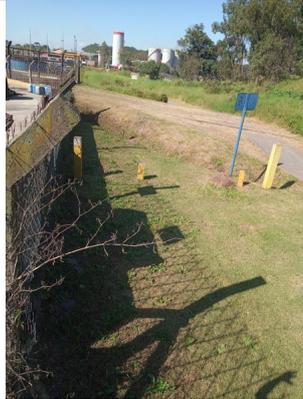
Cerca externa

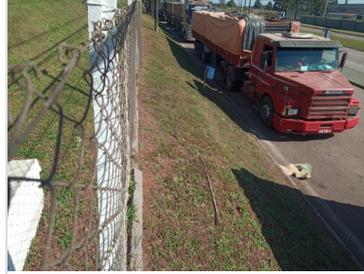
Cerca lado avenida
